## Baru Setahun Dibangun, Jalan Rabat Beton di Sidokerto Rusak! Warga Duga Pembangunan Asal-asalan

Agung widodo - PATI.KINERJA.CO.ID

Jan 29, 2025 - 10:40

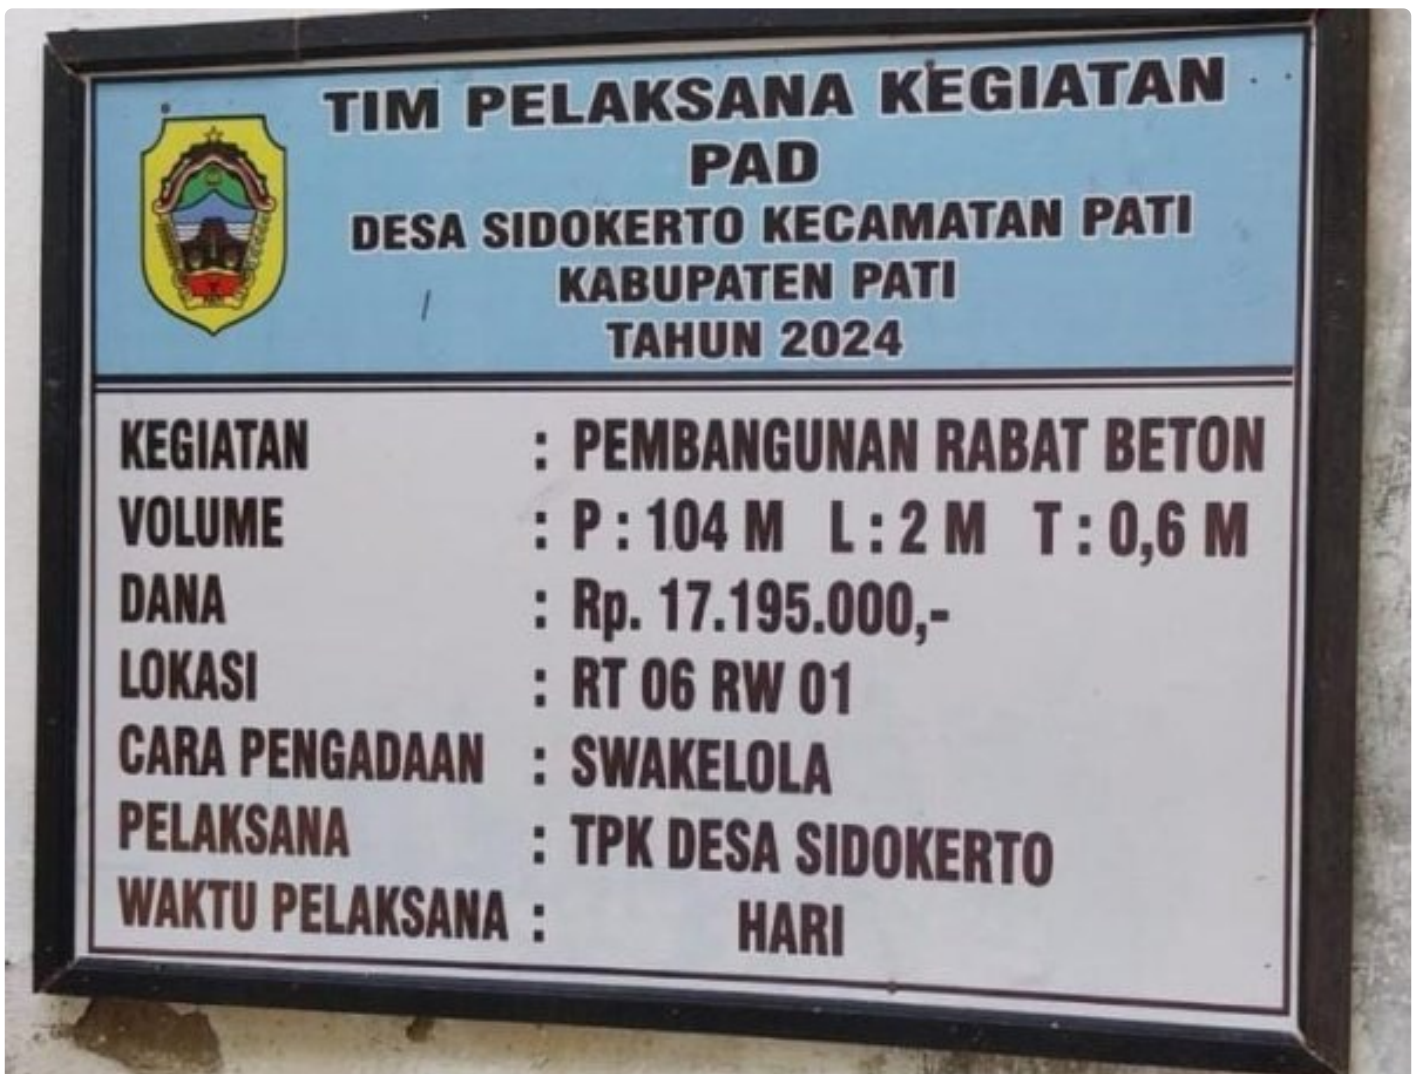
*Proyek yang menelan anggaran Rp17.195.000 ini diduga dikerjakan asal-asalan tanpa memperhatikan standar kualitas yang baik.*

Jalan dengan volume panjang 104 meter, lebar 2 meter, dan ketebalan 0,6 meter itu kini mulai retak dan mengelupas di beberapa titik. Warga yang sehari-hari melintasi jalan tersebut mengaku kecewa karena pembangunan yang seharusnya bertahan lama justru cepat rusak.

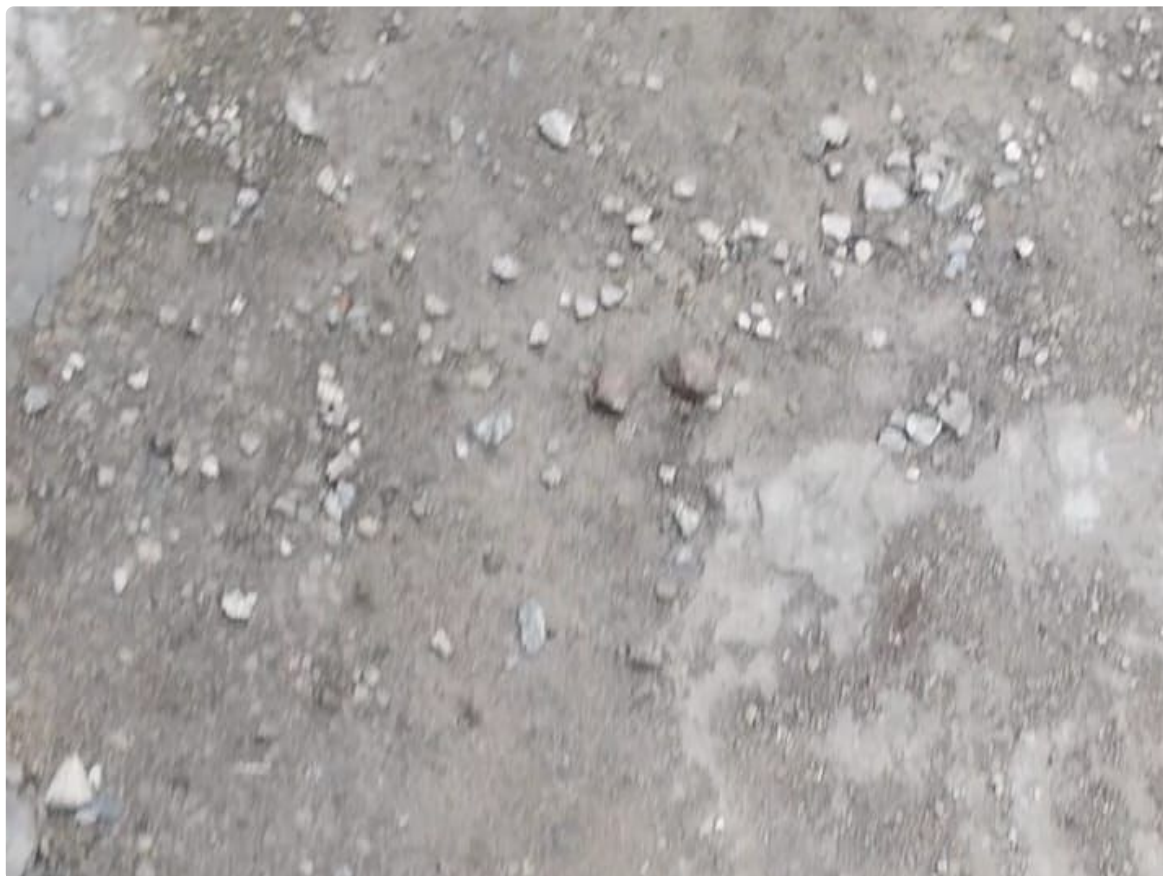
Salah satu warga setempat, RW, mengaku heran mengapa jalan yang baru saja dibangun sudah dalam kondisi memprihatinkan. Ia menduga ada unsur kecurangan dalam proses pembangunannya.

“Jalan ini belum lama dibangun, tapi sudah rusak. Mungkin material yang digunakan tidak sesuai atau proses pengerjaannya asal-asalan. Kalau begini, jelas merugikan warga dan negara,” ujar RW, Senin (27/01/2025).
